REPARACIÓN DEL RECUBRIMIENTO DEL SENSOR DE PIRANOMETROS TIPO BLACK AND WHITE

RESUMEN: Se reseña un procedimiento de reparación de piranómetros de la firma Eppley modelo 8-48 Black & White, desarrollado por GERSolar. La reparación requirió repintar las superficies expuestas a la radiación solar usando un recubrimiento blanco que se confeccionó con un granulado fino de sulfato de bario, mientras que para el negro se utilizó como pigmento negro de humo de una firma comercial. Se describe el proceso de pintado, las pruebas de adherencia realizadas y el ciclado térmico al que fueron sometidos los equipos reparados. Los resultados de la calibración de los equipos luego de ocho meses de funcionamiento revelan un comportamiento muy aceptable para ambos. Uno de ellos presenta una deriva acotada en el valor de su constante de calibración que es menor al 5%, valor considerado razonable para este tipo de instrumental.

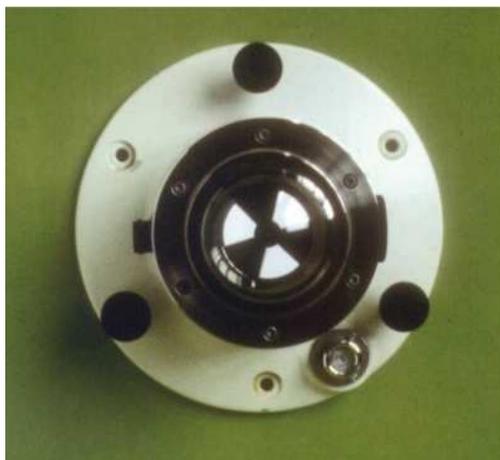
Estos sensores están contruidos en base a una termopila de Möll dispuesta debajo de superficies que alternan colores negro y blanco, formando un dibujo en forma de estrella. El objetivo de las zonas pintadas es servir de superficie de contacto a las juntas frías y calientes de la termopila, obteniendo un voltaje proporcional a la diferencia de temperatura entre ellas, la que a su vez es lineal con la intensidad de la radiación solar global incidente sobre el instrumento (Figura 1). La configuración descrita se logra recubriendo un disco de material plástico (un polímero de alta prestación), en una de sus caras con pintura negra y blanca, alternadamente, y en la otra, adhiriendo las juntas de la termopila al disco. En el presente trabajo el término “pintura” hará referencia al recubrimiento de la superficie sensible del piranómetro, aunque no lo sea en sentido estricto.

Figura 1: Piranómetro Black and White de la firma Eppley

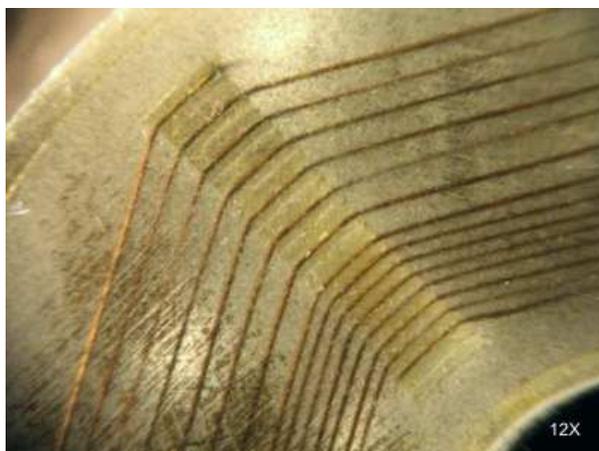
Muchos de estos instrumentos, debido a situaciones diversas relacionadas con su uso y transporte, se han degradado hasta ser inutilizables. La avería más común consiste en el desprendimiento de la pintura blanca, lo que los vuelve inútiles. La exposición del piranómetro a la luz solar y los ciclos térmicos a que es sometido por esa causa el instrumento, deteriora, luego de varios años, el recubrimiento mencionado, degradando de ese modo la prestación del sensor. Esto se ve reflejado en la disminución (para las mismas condiciones de radiación solar) del voltaje de salida que en el mejor de los casos, hace necesario establecer una nueva constante de calibración que permita seguir utilizándolos y en el peor los inutiliza.

Figura 2: Fotografía de la superficie sin recubrimiento de uno de los piranómetros degradados a los que se repintó. En ella pueden observarse las termocuplas

El objetivo del trabajo fue reparar los recubrimientos negro y blanco que estos radiómetros presentan en su superficie a fin de recuperar las prestaciones normales del sensor. Ambos sensores fueron elegidos debido a que, salvo por los defectos que presentaba la pintura, el resto de sus componentes no mostraba deterioro evidente.

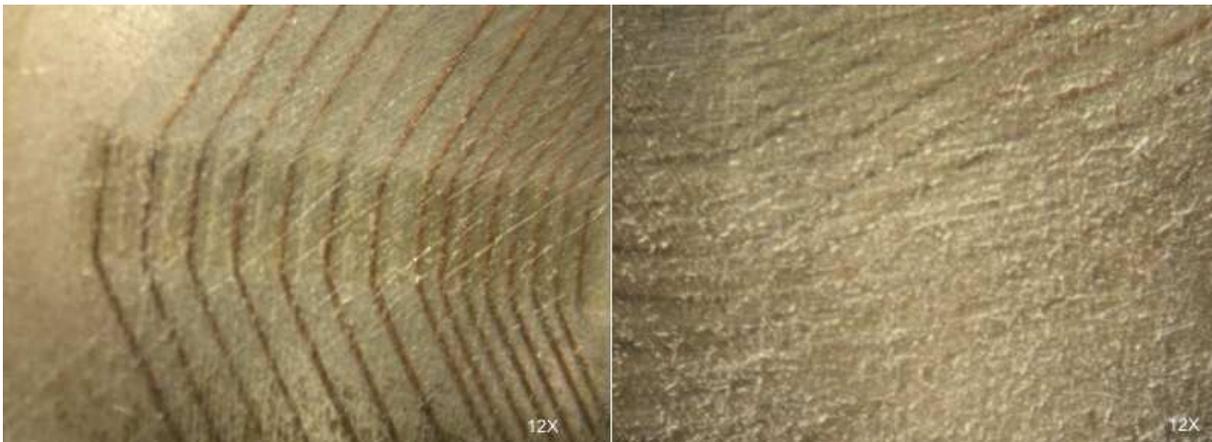
gruesas aseguró una superficie texturada y sin brillos. Luego se retiraron los excedentes del lijado utilizando un pincel fino y aire comprimido. En la figura 3 se observan las superficies tratadas.

Figura 3: Izquierda, inicio del lijado. Derecha, la misma superficie lista para recibir el promotor de adherencia

La membrana, en donde se hallan en su cara inferior la termopila y en la superior los recubrimientos blanco y negro, es delgada y frágil. Está adherida al resto del cuerpo del sensor mediante resinas que, debido al tiempo de exposición solar y otros factores como la fatiga térmica, se han tornado quebradizas. Por ese motivo es necesario manipularla cuidadosamente al realizar las acciones de limpieza. En lo posible, tal como se hizo en el presente trabajo, es aconsejable restaurarla sin extraerla del resto del equipo. Para ello se retira únicamente la cúpula protectora de cristal, enmascarando con cinta de papel microcorrugada 3M a fin de exponer solo la zona de trabajo. Los discos del sensor en los equipos reparados presentaban zonas expuestas en las cuales el recubrimiento original se desprendió, y zonas donde aún se encontraba adherido débilmente. Se trabajó con una lupa binocular. En primer lugar se marcaron las posiciones de los sectores blancos y negros, debido a que luego de retirar los pigmentos no quedan referencias visuales que los identifiquen. Posteriormente se retiraron los recubrimientos originales (pintura blanca y negra) mediante el uso de un elemento mecánico. Para ello se utilizó una pequeña hoja de bisturí y la ayuda de un pincel de cerdas finas para retirar los detritos. Para mejorar la adherencia se trató la superficie de la membrana con un trozo de lija (de 3mm x 5mm aproximadamente) montado, con un ángulo de unos 30 grados, en el extremo de una varilla de madera o plástico mediante una gota de adhesivo de cianoacrilato. Se comenzó utilizando lija grano 180 hasta homogeneizar la superficie mediante no menos de 5 pasadas en distintos sentidos. Posteriormente se usó lija grano 240 montada de manera idéntica a la anterior siguiendo al mismo procedimiento. El uso de estas lijas relativamente

Posteriormente se lavó la superficie sosteniendo el equipo girado 90 grados respecto de su posición horizontal. Se rociaron 30 ml de thinner de manera axial a la superficie mediante el uso de un aerógrafo, que funcionaba con una presión de servicio en el aerógrafo de 2 kilos/cm². De esta manera se produce un lavado eficiente y la superficie queda lista, una vez seca, para el primer recubrimiento.

Luego de la preparación de la superficie, se procedió a pintar la membrana con “Promotor de adhesión para plásticos” MMB de la firma Colorín siguiendo el esquema recomendado por el fabricante.

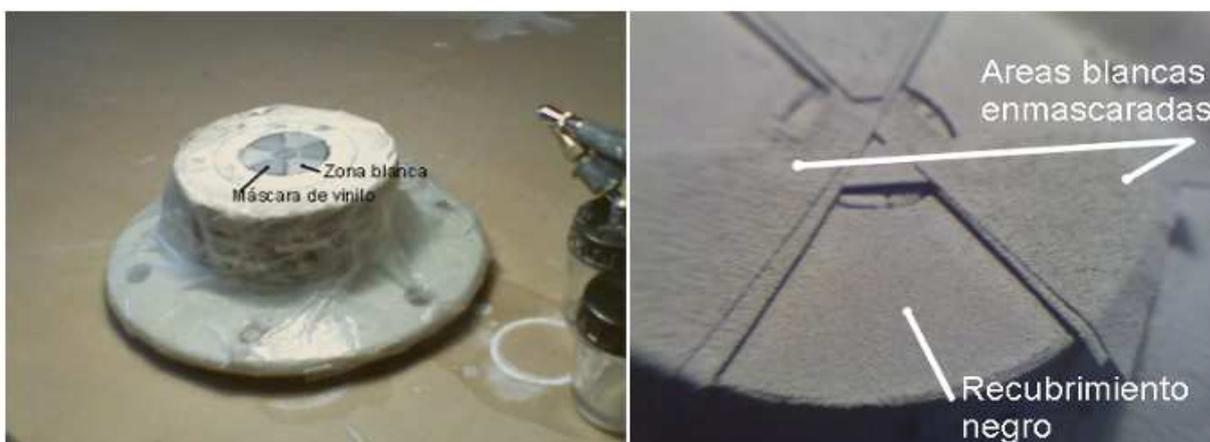
Figura 4: Izquierda, pintado con recubrimiento blanco. Derecha, pintado con el recubrimiento negro

Una vez seco el promotor de adhesión, se procedió a enmascarar el disco del sensor con unas piezas de laminado (film) vinílico de uso gráfico previamente cortadas mediante un plotter de corte a partir de un dibujo realizado en un programa de CAD. El posicionamiento de las piezas del enmascarado se logró ciñéndose a las marcas realizadas en un principio sobre el cuerpo del sensor. Una vez fijadas las máscaras se aplicaron mediante un aerógrafo convencional 38 capas de la formulación blanca (figura 4), dejando orear unos minutos entre capa y capa y verificando la homogeneidad de cada aplicación (presencia de grumos o imperfecciones). La aplicación de las capas insumió aproximadamente 4 horas. Una vez aplicadas todas las capas se retiró el enmascarado de vinilo inmediatamente después de aplicada la última, esto permite una delineación precisa de los bordes del área recién pintada y en términos generales responde a las reglas del arte de cualquier pintado convencional.

Luego de corregir, eventualmente, cualquier imperfección en el recubrimiento blanco, se enmascararon las zonas blancas con cinta microcorrugada dejando expuestas las zonas que se pintarán de negro. Se aplicaron 18 capas de formulación negra, cantidad necesaria para homogeneizar el recubrimiento con el mínimo espesor posible (figura 4). Como en el paso anterior, se retiró el enmascarado una vez aplicada la última capa. Como puede apreciarse en la figura 5, el recubrimiento blanco no se vio afectado por estas manipulaciones.

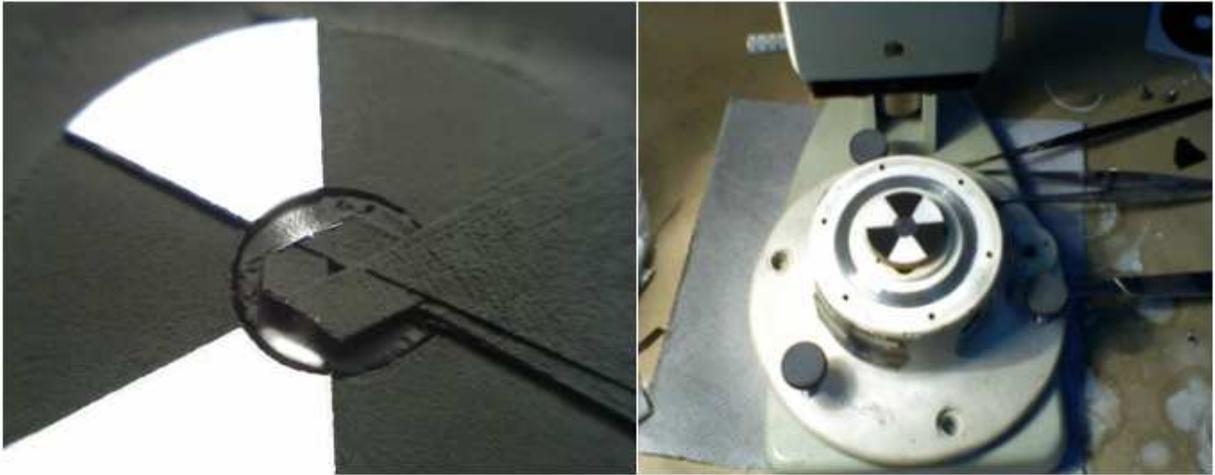
Figura 5: Izquierda, retiro parcial del enmascarado. Derecha, proceso de pintado concluido

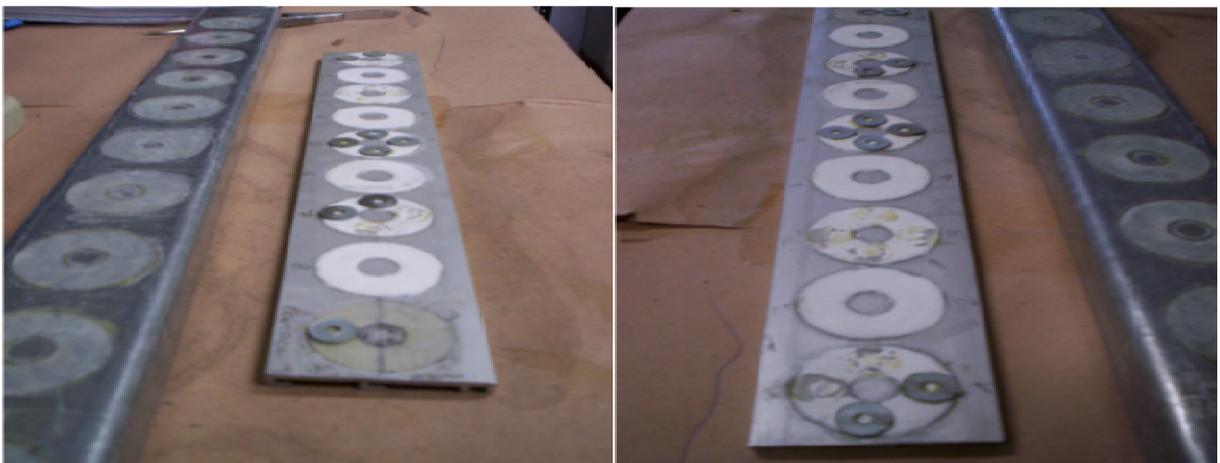
La adherencia de la pintura fue analizada de forma aproximada al no contarse con un dinamómetro. Sobre copias de las membranas del equipo construidas a este fin y en un todo similares, se aplicó la pintura a ensayar (figura 6). A la probeta se pegó un soporte de sección conocida al cual se le agregaba peso hasta el desprendimiento del recubrimiento. La medición del peso se realizó usando un método volumétrico. El mecanismo fue repetido 16 veces, tomándose el valor medio como primera aproximación de la adherencia de la pintura sobre la superficie del disco.

El proceso de análisis de adherencia se repitió usando el mecanismo descrito luego de que se realizara sobre la muestra un ciclado térmico. El ciclado se realizó calentando la superficie con aire caliente hasta 60 °C y dejándola enfriar a 20 °C, repitiéndose 365 veces en ciclos de 45 minutos, intentando simular de esta manera un año de estrés térmico.

No se detectaron diferencias significativas entre el ensayo inicial previo al ciclado térmico y luego de este. La adherencia media antes del ciclado térmico fue de 4,68 kg/cm² y la adherencia media posterior al ciclado térmico fue 4,53 kg/cm².

Figura 6: Probetas para el ensayo de adherencia

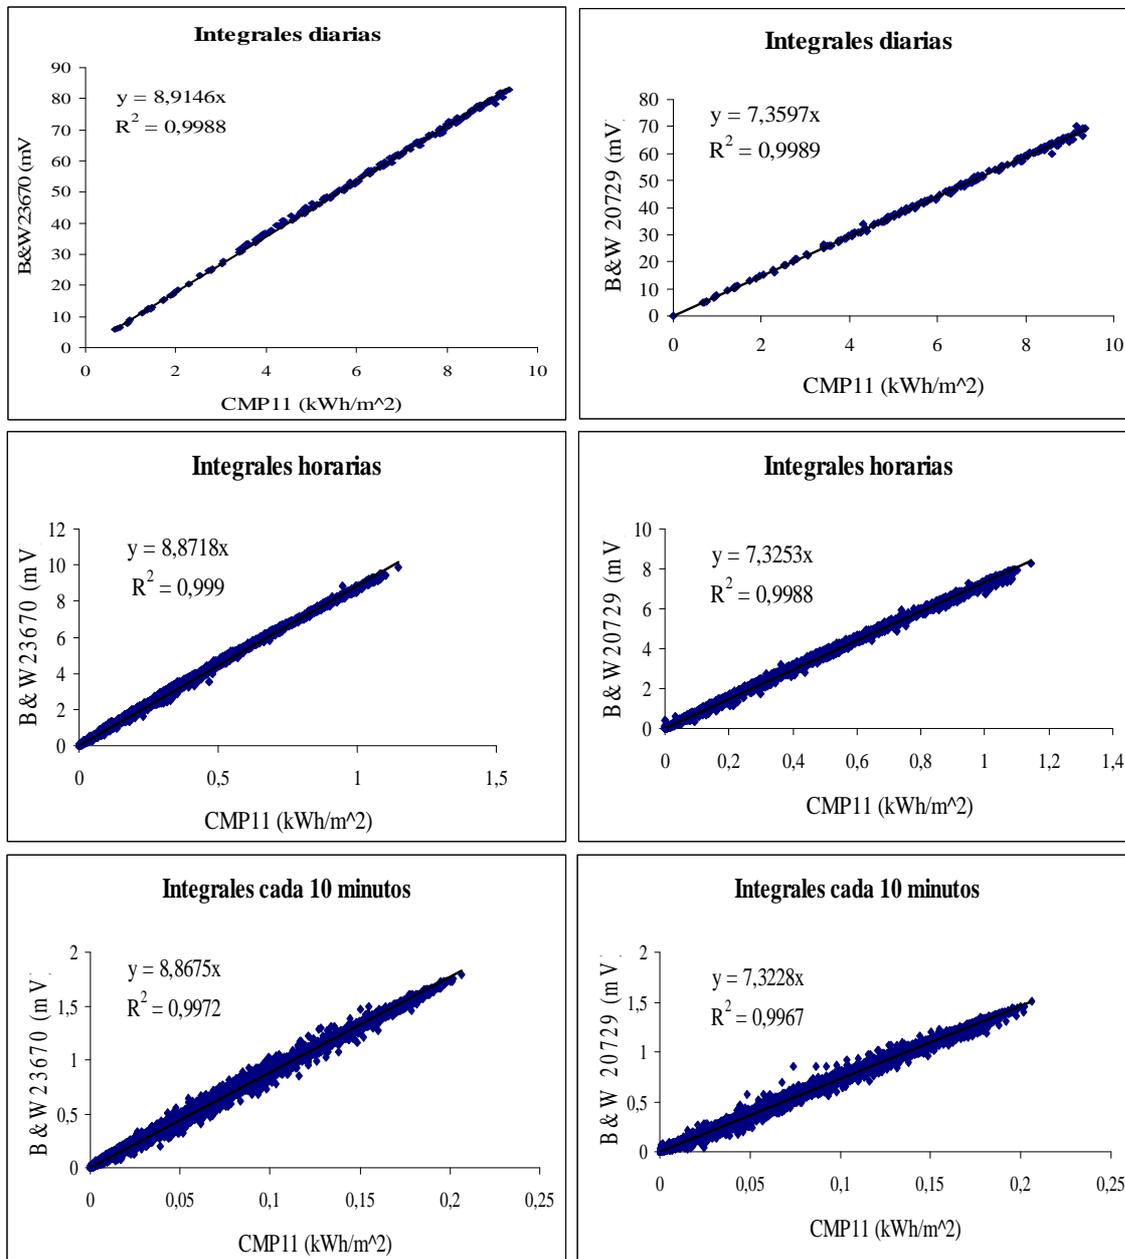
Una vez repintados y acondicionados los equipos, se los colocó en el exterior con el objetivo de calibrarlos. Para ello se compararon sus integrales diarias, horarias y cada 10 minutos con las provenientes de un piranómetro patrón secundario CMP11. Las señales de ambos equipos reparados y del patrón fueron procesadas para obtener las integrales. Se empleó en la adquisición de datos un equipo Campbell CR10X. El adquirente midió una vez por segundo y almacenó las integrales cada diez minutos. Su resolución es de 3 μV, de manera que resulta despreciable el error introducido por el mismo. Se procesaron un total de 221 días para cada equipo, entre Octubre de 2010 y Mayo de 2011. Las constantes fueron obtenidas mediante el método de cuadrados mínimos y el error se estimó sumando el error de apreciación del piranómetro patrón al error de la pendiente. La figura 7 muestra el desempeño de ambos, integrando los valores de radiación en base diaria, horaria y cada diez minutos.

Figura 7: Calibración mediante la comparación de las integrales diarias, horarias y cada 10 minutos con un patrón secundario Kipp&Zonnen CMP11

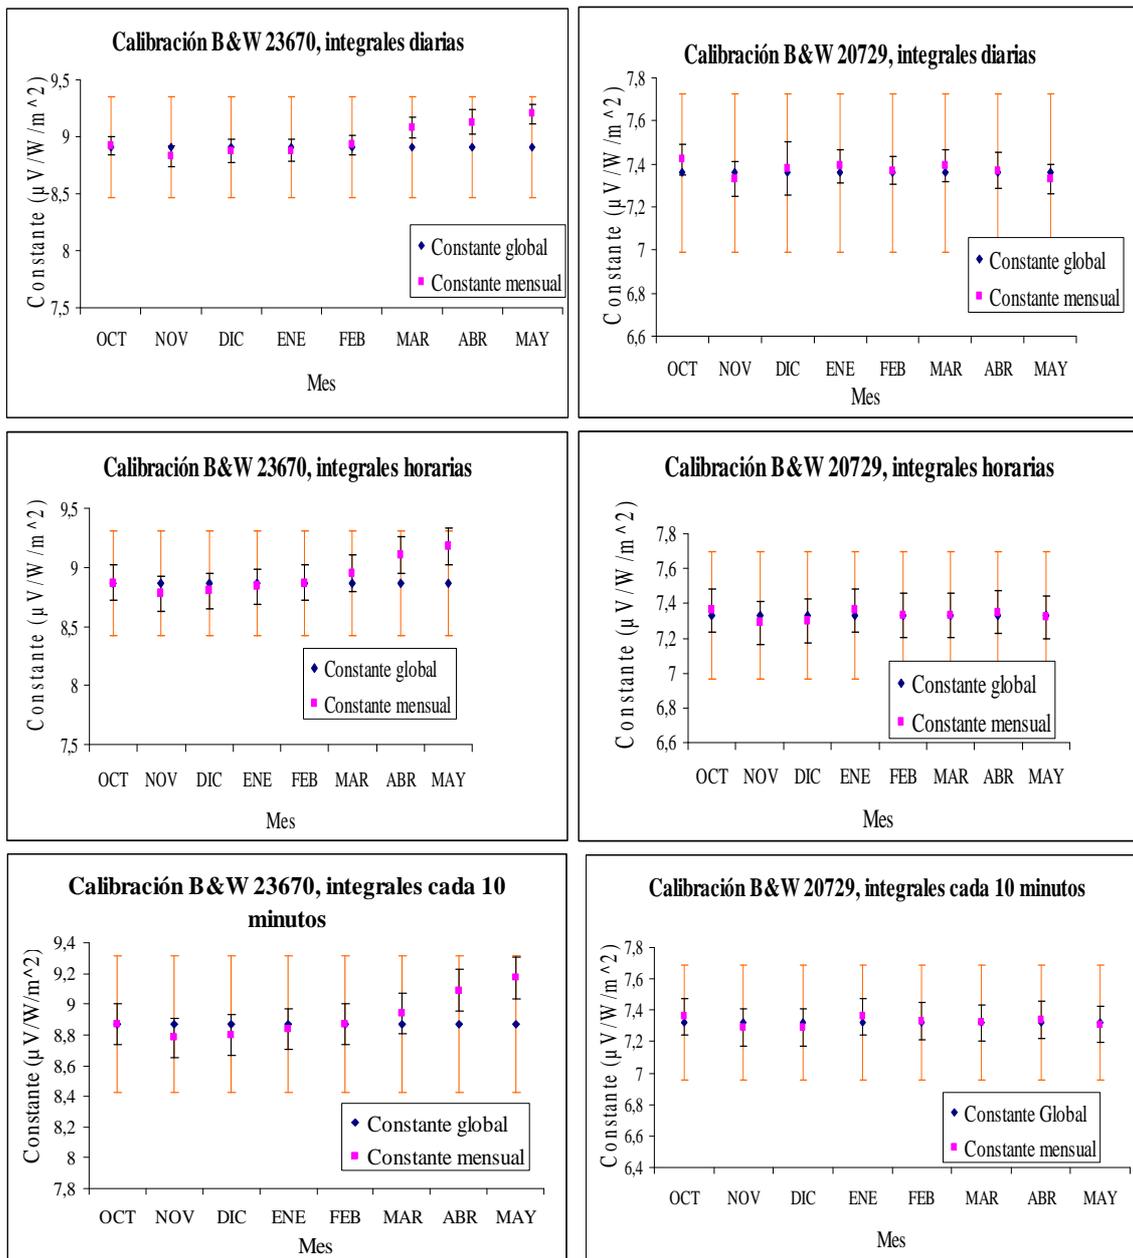
Las constantes de calibración fueron analizadas, también, mensualmente. La figura 8 muestra los valores obtenidos mes a mes para ambos equipos. Puede verse que, mientras que en el equipo N° 20729 la constante permanece estable, presentando pequeñas oscilaciones alrededor del valor obtenido considerando todos los meses juntos, en el equipo N° 23670 la constante presenta una tendencia a ir ascendiendo en su valor. La causa de tal comportamiento aún no está identificada. En ambos casos, hasta ahora, los dos equipos tienen prestaciones comparables a las que presentaban cuando eran nuevos. Se requerirá un monitoreo sostenido en el tiempo para ver la evolución de ambos.

Figura 8: Constantes de calibración por mes con el error asociado (barras color negro), constante de calibración global, error arbitrario de 5 % asociado a la constante global (barras color naranja)
